中国石油大学（北京）新建综合楼项目
水土保持监测总结报告

建设单位：中国石油大学（北京）

监测单位：北京林丰源生态环境规划设计有限公司

2018 年 9 月

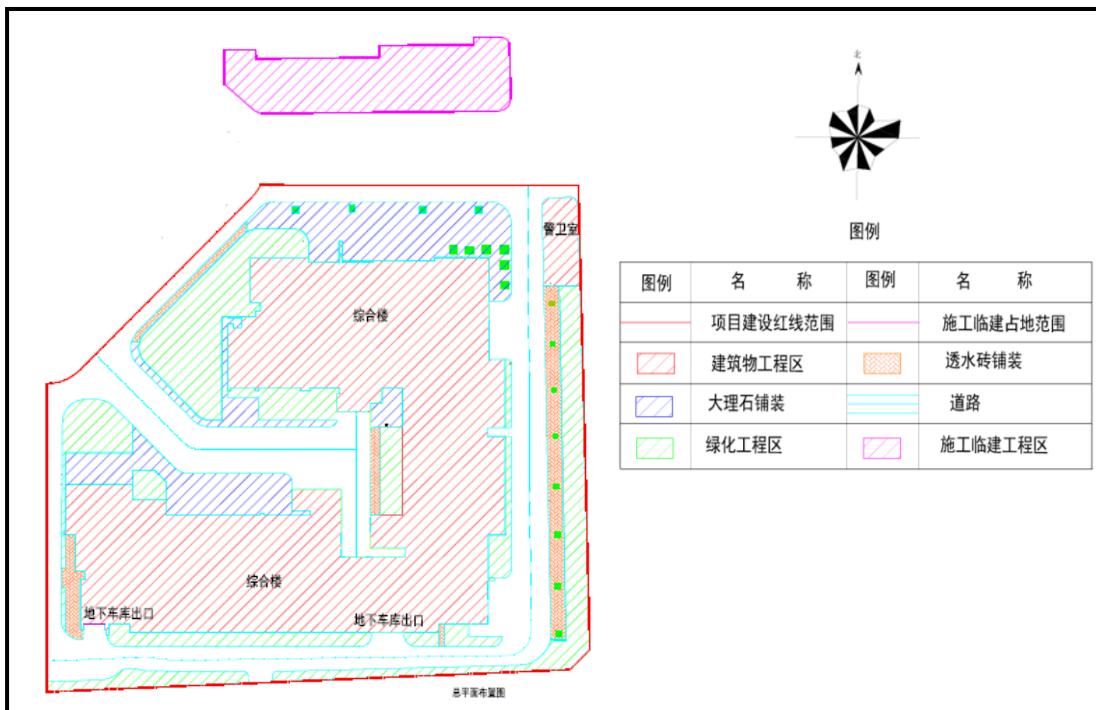
图 1-2 项目总平面布置图

本项目总占地 1.61hm^2 ，包括建筑工程区、道路与管线工程区、绿化工程区和施工临建工程区。

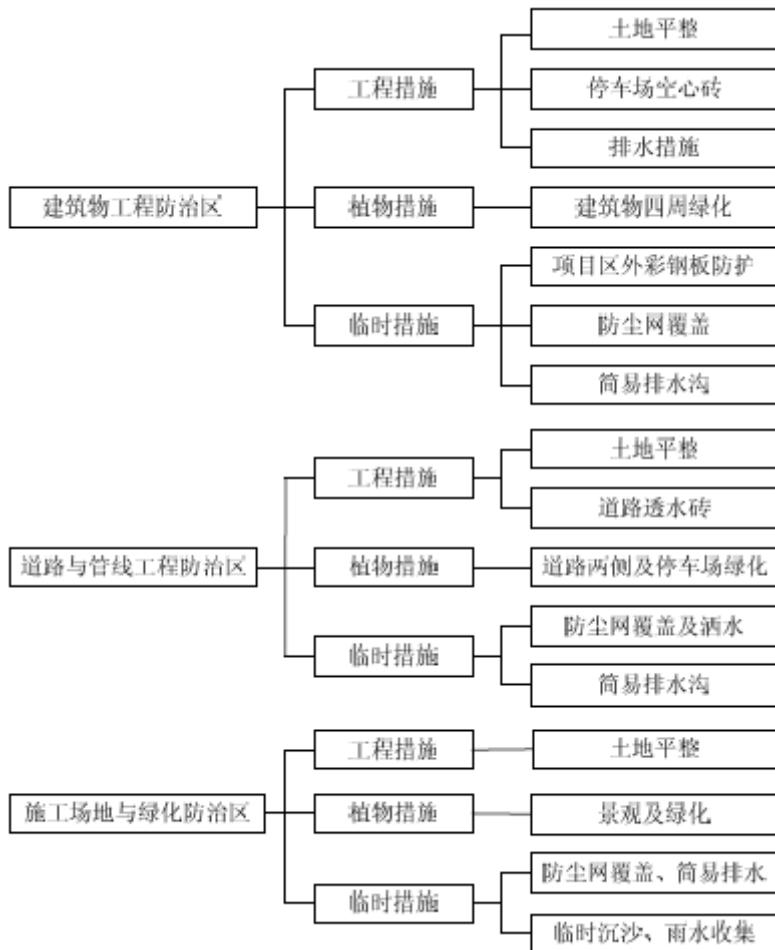
图 1-3 水土保持措施体系图

项目水土保持方案报告确定的水土保持工程量见表 1-3。水土保持措施体系图见图 1-3。

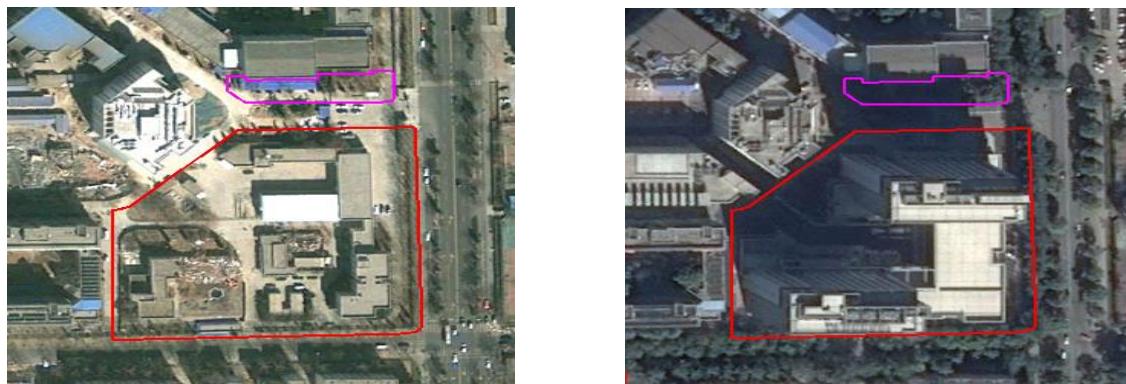
图 3-1 项目区不同时期卫星影像图

在建设初期防治责任范围内由原地貌、堆土、开挖面和施工平台组成。随着各项工程建设实施，原地貌逐渐减少，扰动面积进一步增加，建设期扰动土地面积监测结果为 1.61hm^2 。

各区扰动土地面积监测结果详见表 3-4。项目区不同时期卫星影像图见图 3-1。

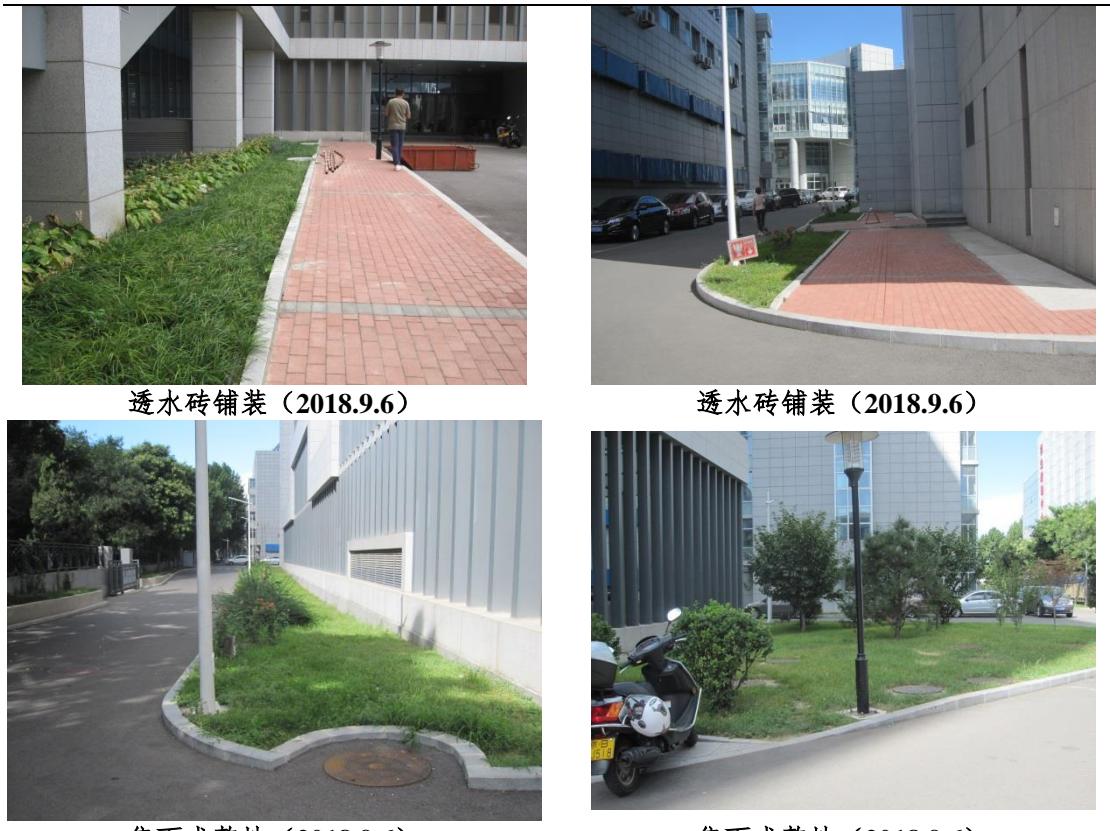
图 4-1 项目工程措施防治效果

通过对项目实地测量和查阅施工单位、主体监理单位提供的资料, 得出如下结论: 本项目区建设范围内的水土保持工程措施质量符合设计和规范要求, 运行效果良好。

在本项目监测过程中, 监测人员采用实地测量和查阅资料监测法对工程的水土保持措施进行了调查, 得出结论为项目区已实施的水土保持工程措施质量符合设计和规范要求, 目前保存完好, 运行效果良好。项目水土保持工程措施实施情况见图 4-1。

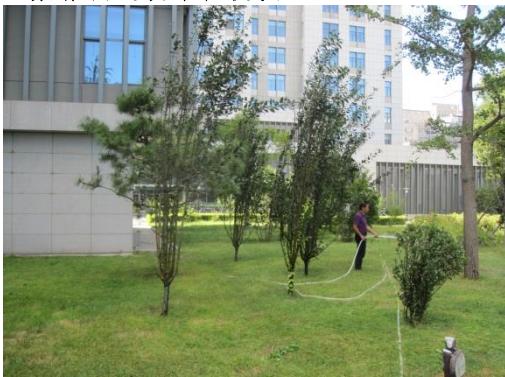
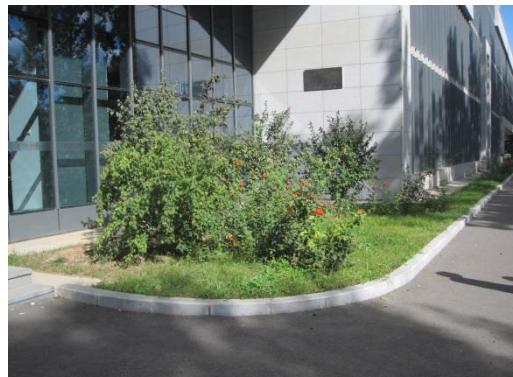
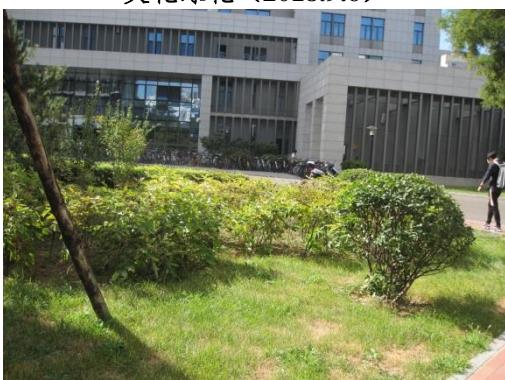
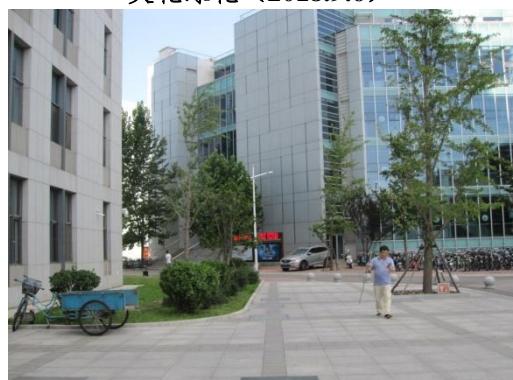
图 4-2 项目植物措施防治效果

项目区植物措施种类、密度、总数量通过实地调查、样方资料以及建设方提供的原始资料进行对比分析、统计得出：项目建设区 1.61hm^2 ，植被绿化面积为 0.43hm^2 ，总体成活率约为 99%，保存率约为 99%，植物措施较为完善，植被覆盖度、成活率高。截止 2018 年 9 月，项目已实施的植物措施生长良好，管护工作及时、到位。

园林绿化苗木表见表 4-11。项目水土保持植物措施实施情况见图 4-2。

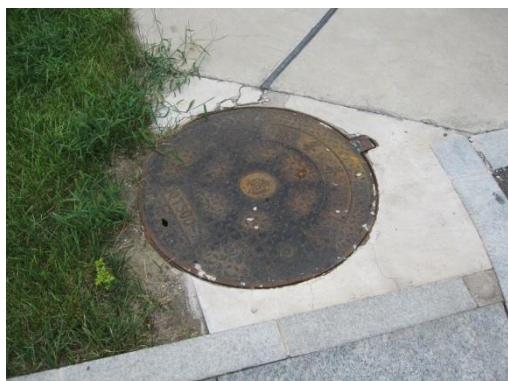
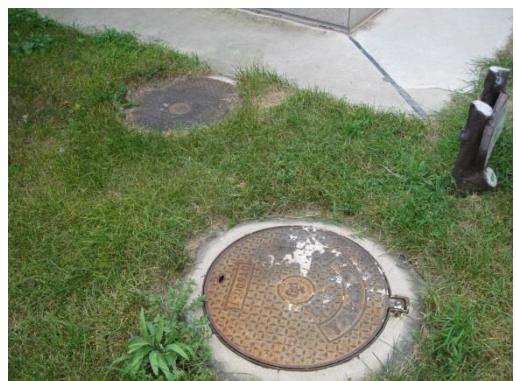
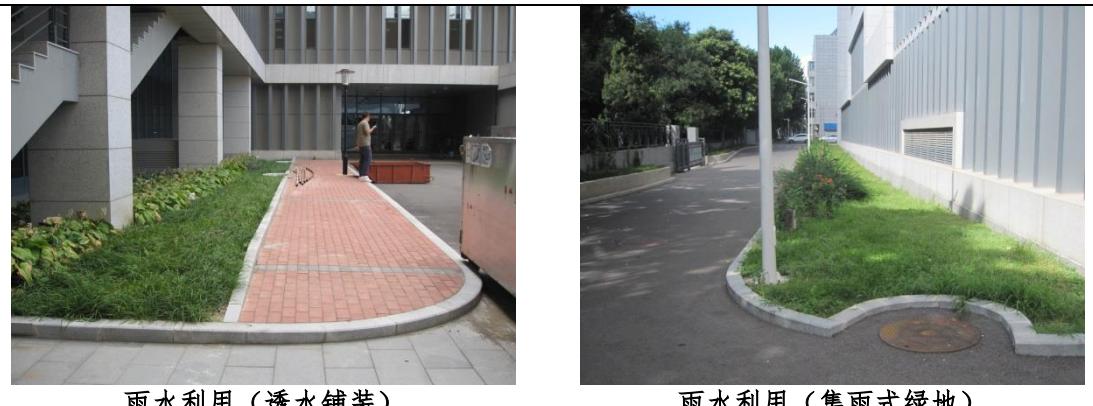
图 6-1 项目建成后雨洪利用设施

根据项目雨洪利用方面的设计,项目区集雨式绿地面积0.17 hm^2 ,集雨深度按平均约7cm计,集雨式绿地的雨水调蓄容积约为119 m^3 。因此,本项目雨洪利用率为32.51%。

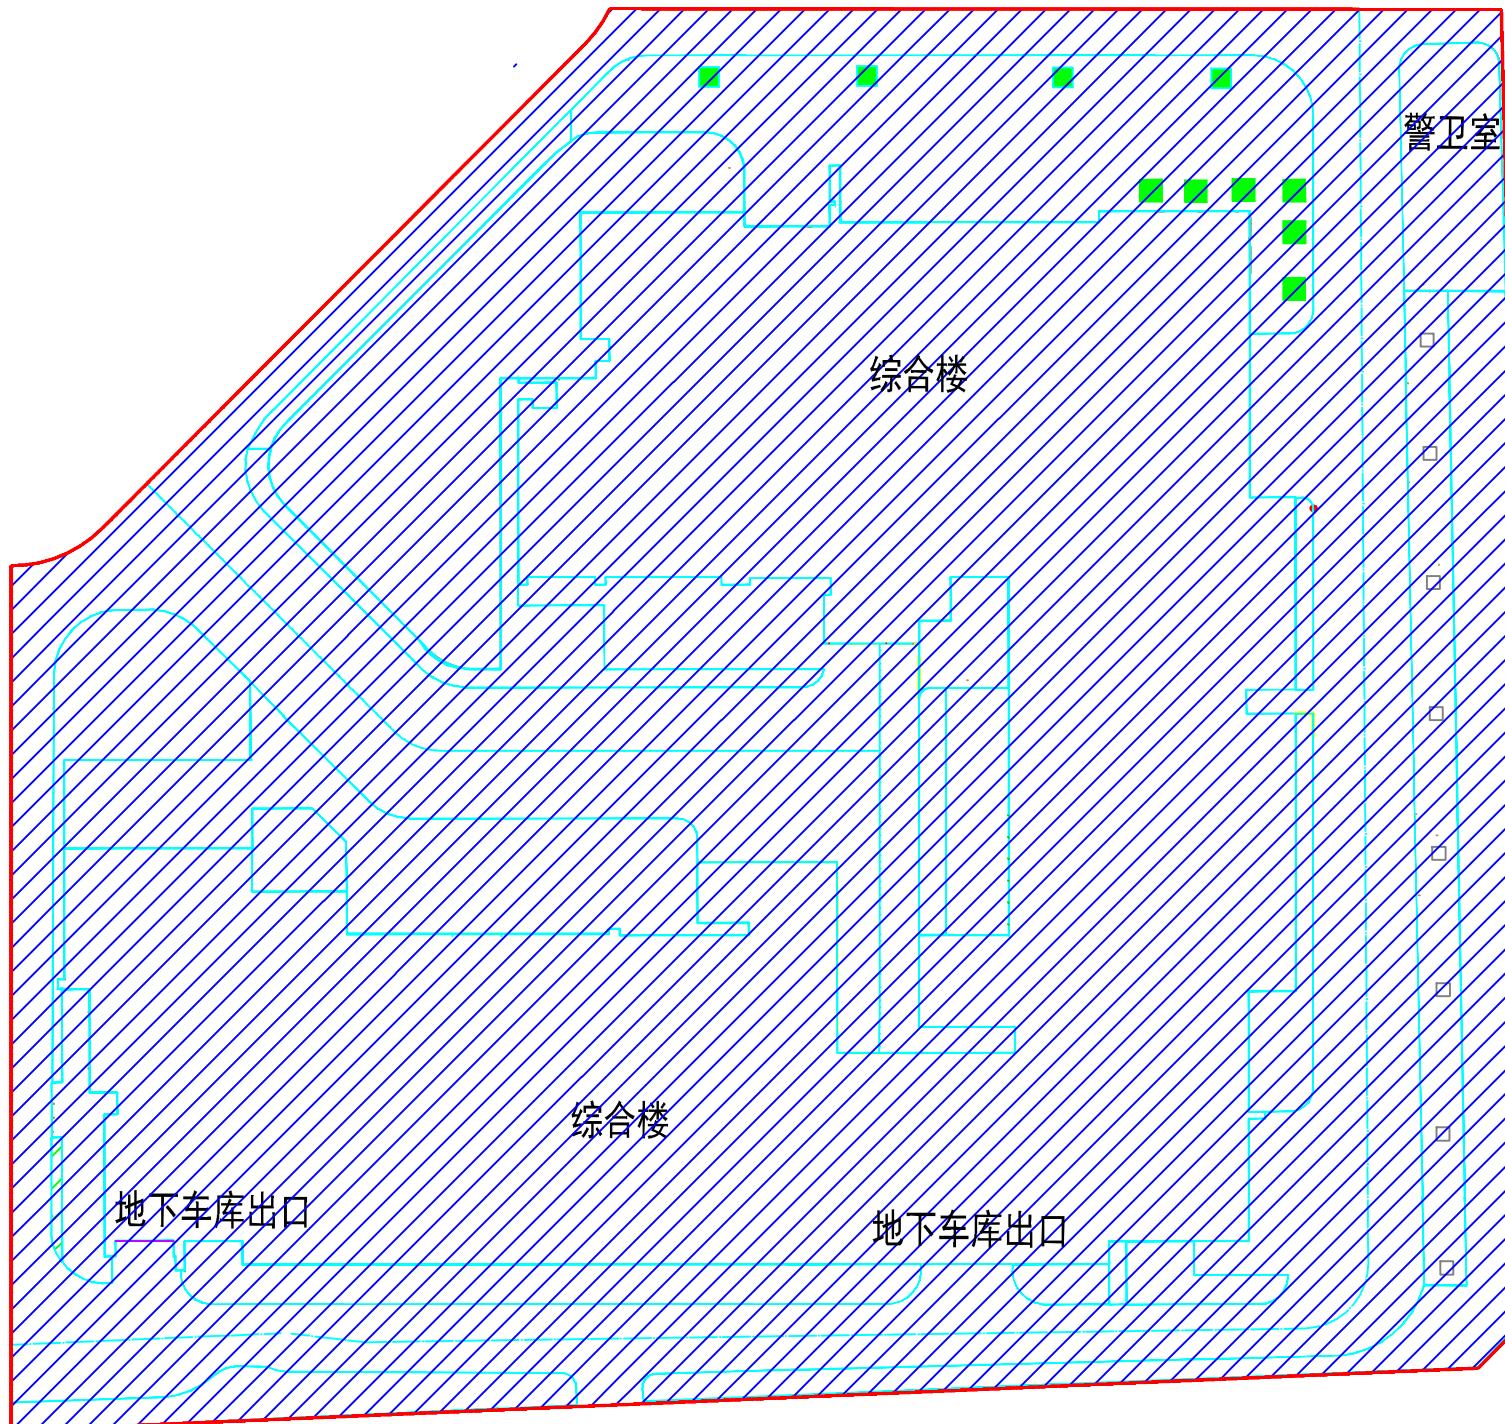
北京林丰源生态环境规划设计院有限公司			
核定		中国石油大学(北京)新建综合楼项目	水土保持设施监测
审查			
校核		试运行期水土流失 防治责任范围图	
设计			
制图			
描图			
资质证号	水保监测(京)字第0011号	比例	1:2000
		图号	附图3
		日期	2018年9月

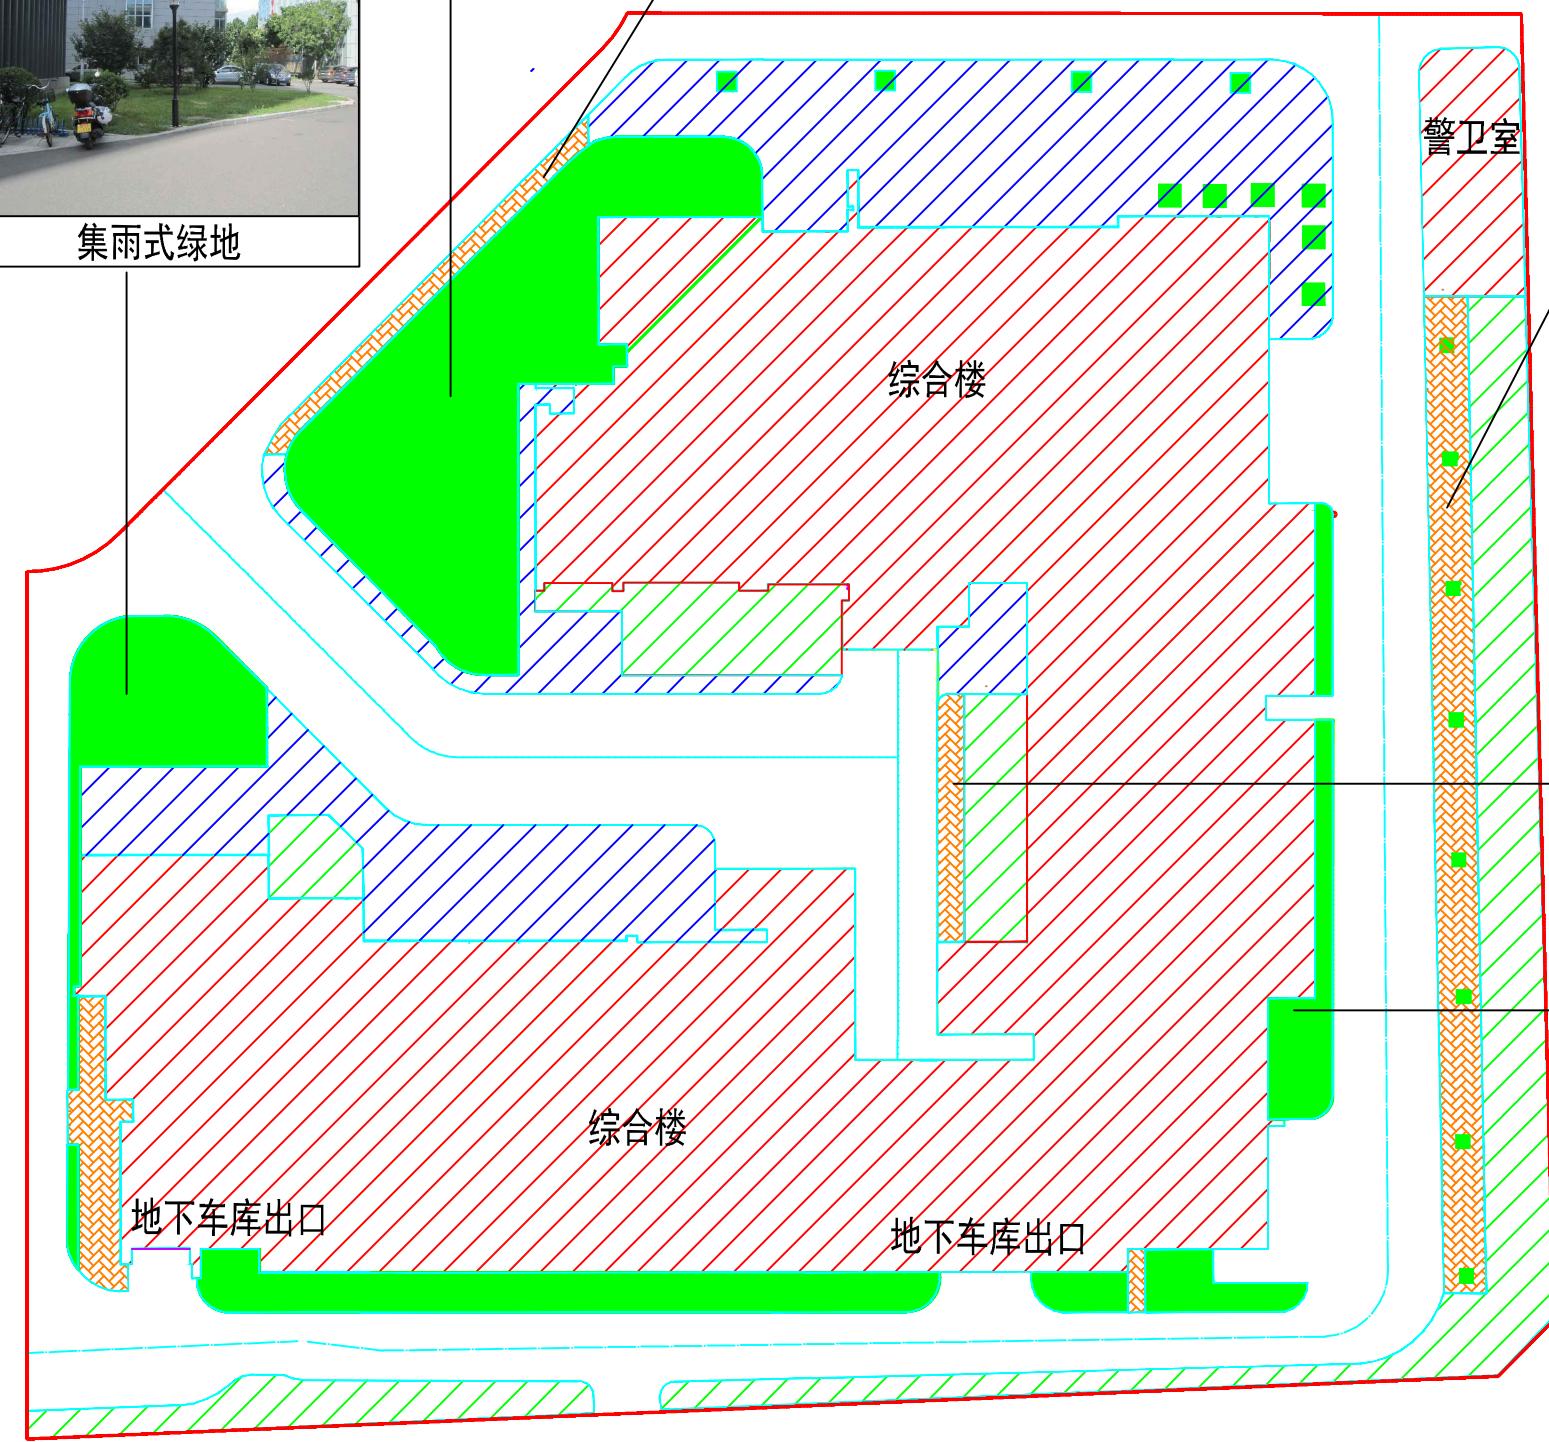
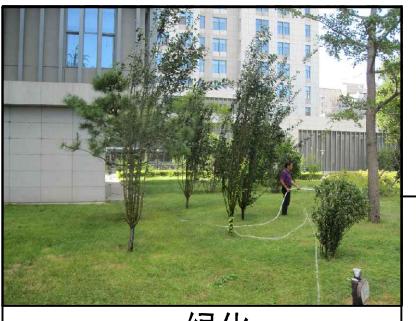
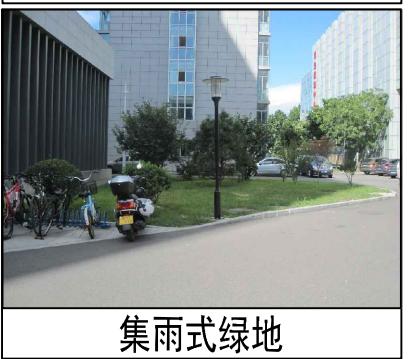
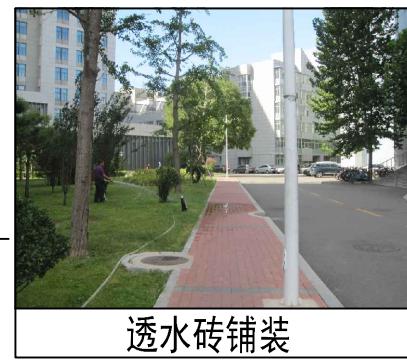
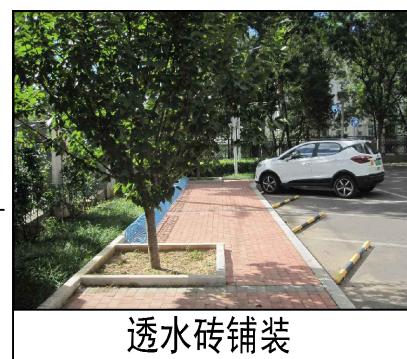
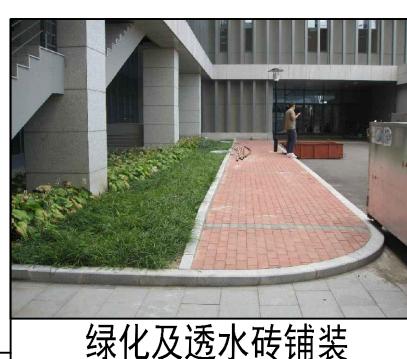
水土保持措施数量表			
序号	措施名称	单位	数量
1	透水砖铺装	hm ²	0.05
2	集雨式绿地	hm ²	0.17
3	非集雨式绿地	hm ²	0.26
4	绿化工程	hm ²	0.43

核定	彭延	中国石油大学(北京)新建综合楼项目	水土保持设施监测
审查	许静		
校核	胡雪		
设计	刁洪		
制图			
描图	张明艳		
资质证号	水保监测(京)字第0011号	比例	1:2000
图号	附图4	日期	2018年9月
